MANUTENZIONE STRAORDINARIA DELLA COPERTURA, DEL PARAMENTO MURARIO ESTERNO E DELLE SUPERFICI INTERNE DELLA CUPOLA DELLA CHIESA DELLA BEATA VERGINE DELLE GRAZIE DETTA "DEL MONASTERO"

RELAZIONE STORICA - TECNICA

Livello di progettazione:
ESECUTIVO

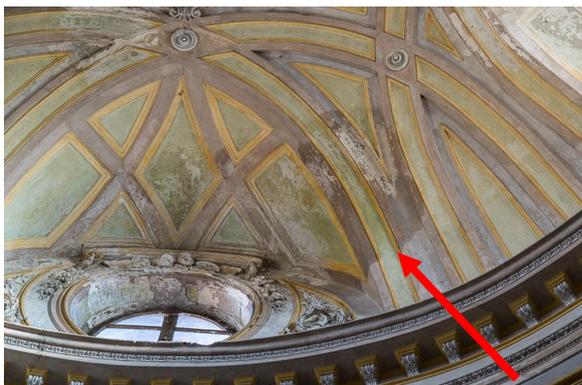
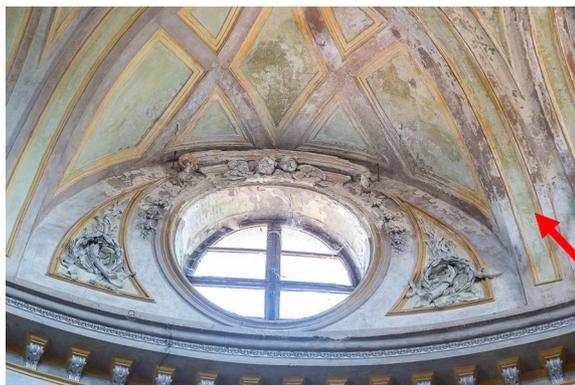
La cupola presenta uno stato e un processo di notevole degrado che interessa gran parte delle strutture murarie e decorative. Sono presenti **distacchi** fra gli strati d'intonaco e fra questo e il supporto murario con estese **lacune conseguenti a sollecitazioni e infiltrazioni** di acqua piovana provenienti dal tetto, sempre più marcate, evidenti e preoccupanti. *(Foto n. 33, 55)*

Il confronto tra due fotografie della stessa porzione della volta (scattate in occasione dell'alluvione del novembre 2016 e nel mese di maggio 2020) evidenzia quanto in poco più di tre anni sia avanzato il degrado.
