ALLEGATO N. 3

DATI GEOGNOSTICI

- pozzi muniti di stratigrafia (PA1→PA17)
- stratigrafie sondaggi a carotaggio continuo (C1→C5)
- indagini sismiche (DH1 - DH2 - MASW1→ MASW3 - HVSR1 - HVESR2)
- prove penetrometriche dinamiche (S1→S3)
- stratigrafie pozzetti geognostici (P1→P13)

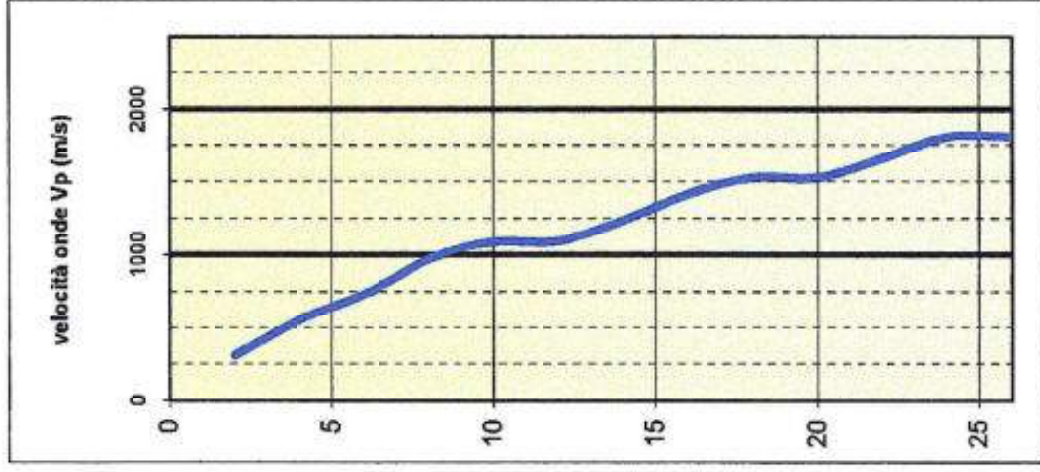
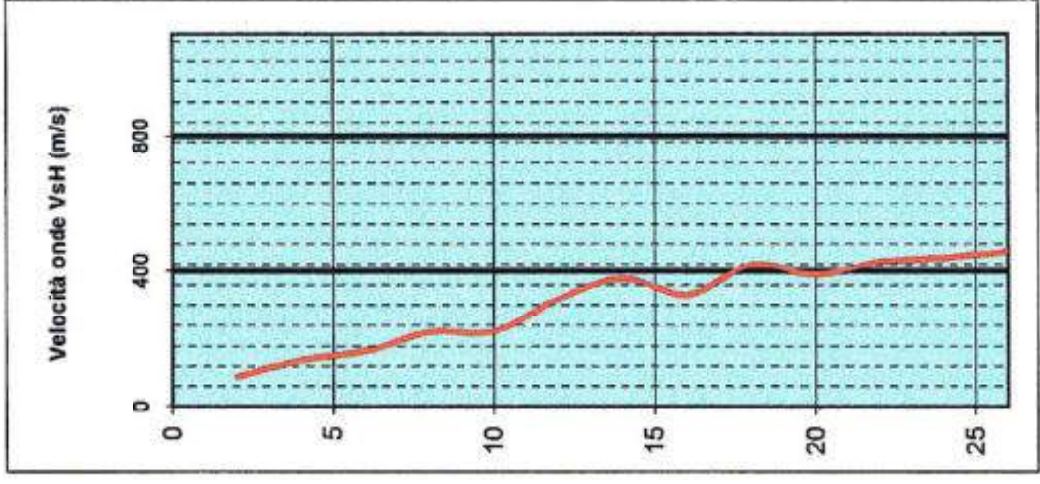
DOWN HOLE TEST DH1
grafici delle velocità sismiche

Il **Vs30** si è sempre mostrato compreso nella categoria C dei suoli di fondazione (valori di velocità maggiori di 180 m/s e minori di 360 m/s) secondo la distinzione indicata dal O.P.C.M. 3274/03 (tipica di depositi quali sabbie e ghiaie molto addensate o argille molto consistenti) con il valore di Vs30 misurato che è di circa 250 m/s, nonostante per il primo down hole il calcolo sia stato effettuato solo sui 26 metri di profondità massima a cui si è potuto accedere col geofono causa occlusione del foro di sondaggio.

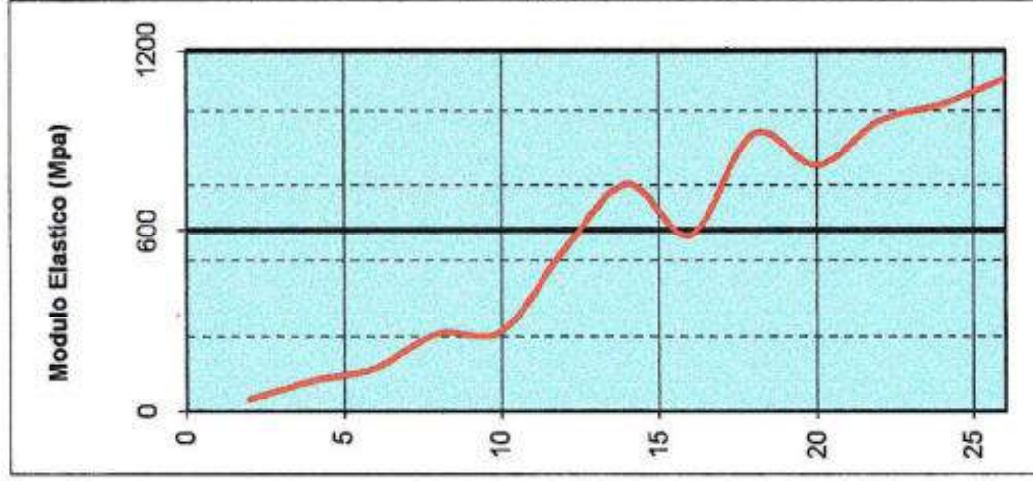
DOWN HOLE TEST DH1
grafici delle caratteristiche meccaniche ed elastiche
