MANUTENZIONE STRAORDINARIA DELLA COPERTURA, DEL PARAMENTO MURARIO ESTERNO E DELLE SUPERFICI INTERNE DELLA CUPOLA DELLA CHIESA DELLA BEATA VERGINE DELLE GRAZIE DETTA "DEL MONASTERO"

RELAZIONE STORICA - TECNICA

Livello di progettazione:
ESECUTIVO

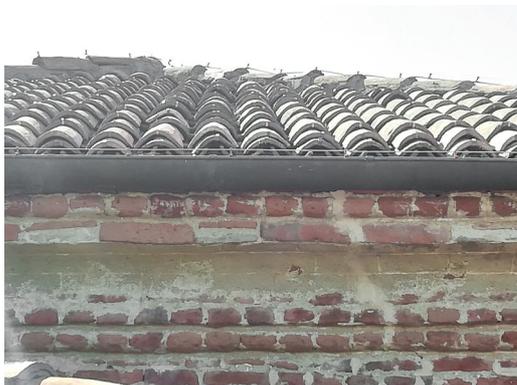
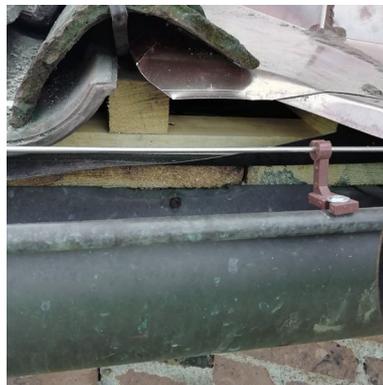
Esempio di posa dei cavetti su linea di gronda e colmi

L'alimentazione avverrà entro tubazioni da mm 13 fissate alla parete interna del campanile senza necessità di tracce e demolizioni.
